# 地域連携並びに技能・技術向上を目指した卒業研究の取り組み

## —日本に唯一現存するファモールトラクターの復元—

齊藤 理\*

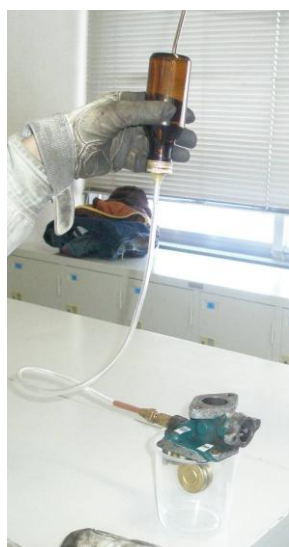
図12 フロート性能試験

フロートの性能実験では、フロートチャンバー内にガソリンが満たされた時にガソリンがきちんと止まることを確認した。

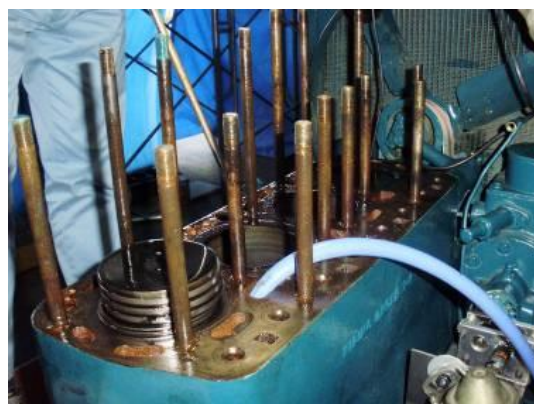
図13 ウォータージャケット部の清掃

とギャラリー部の清掃を行った。25年間使用されなかったこともあり、内部は錆やゴミが蓄積されていた。

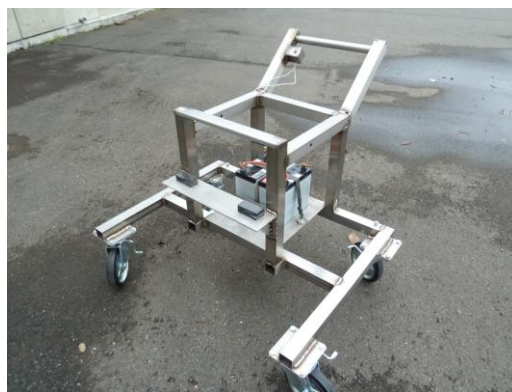
図18 製作したフレーム

次に、このギアボックスを搭載できるフレームを製作した。農場内の悪路でも移動可能なものとし、四輪自在式のダブルストッパー付とした。

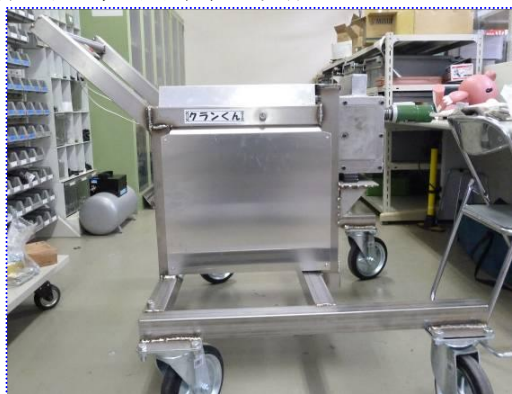
図19 始動装置完成形(側面図)

始動装置全体をほこりや雨から保護するなどの安全対策を施しながら、バッテリーからスイッチへの配線を行い、始動装置を完成した。

寸法(mm)ハンドル部まで	800×1,140×1,040
重量(kg)	58
バッテリー2個	4
角パイプ材質及び寸法	ステンレス (50×50×t2)
キャスター径(mm)	200
最低地上高(mm)	250
スタータースイッチ	モーメンタリー動作

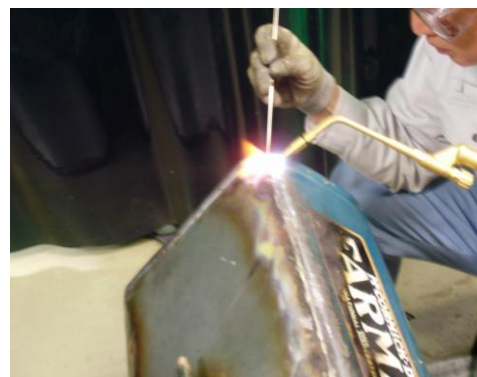
図 20 燃料タンク底部の銀ろう付け

燃料タンクの底部には錆の影響と見られる穴が複数個空いていた。最初、その穴を銀ろう付け<sup>13)</sup>で穴埋めすることを考えたが、錆の影響が深刻だったので底部を全て取り除き、ステンレスの板材で作直すことにした。

燃料タンクの修復作業は困難の連続であった。慣れない溶接作業や当初の設計の悪さから修復するまでに実に 1 ヶ月の期間を要した。

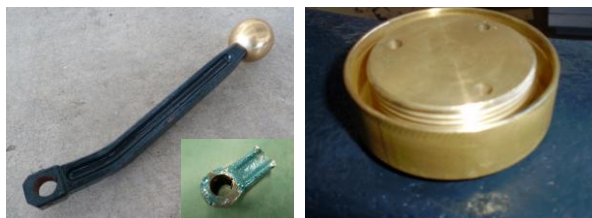
図 21 製作したレバー及びキャップ

①～③は新設, ④は折損していたレバーを考慮し, 新規に設計製作した. ⑤はドラム缶の蓋を代用していたが, 新たに旋盤で作り直した.

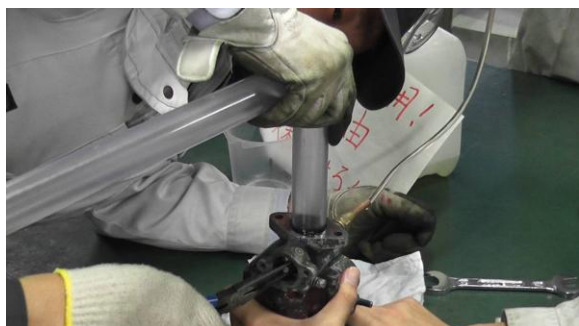
図 23 キャブレター性能試験

21 年度はキャブレター内のフロートの確認をしたが, スロットルバルブの調整具合の確認はしていなかった. そこで, スロットルバルブを操作し, 霧状のガソリンが噴霧されているかの実験を行った. 実験には灯油と掃除機を使用した.

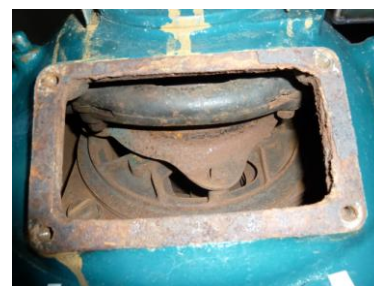
図 24 クラッチ内部

クラッチ部は長年使用されていなかったため, 枯れ葉などのごみが混入していた. 掃除機で取り除く程度の清掃に留め, 使用することにした.

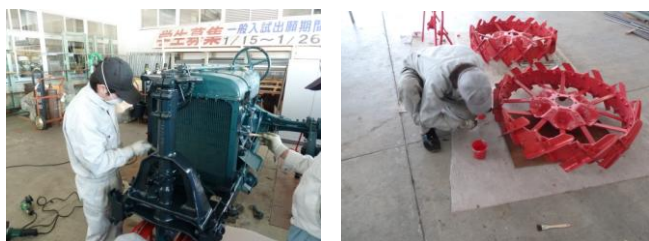
図 26 再塗装作業

トラクターの整備をしている過程で塗装が剥離した部分があり、海外文献の写真を参考に当時の色に近い色でトラクター全体を塗装し直した。

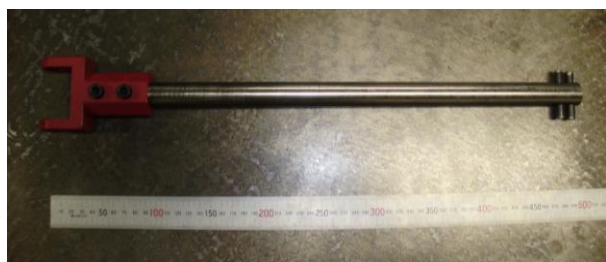
図 27 新クランクシャフト連結部

数回に亘る始動試験を行ったため、クランクシャフトの連結部のピン及びシャフト自体が壊れ、新たに連結部を作り直すこととした。
